RELATÓRIO TÉCNICO DE VISTORIA n° 309/2010

PROCEDIMENTO GEAP N° 004048-006/2006

ASSUNTO: Levantamento e identificação das edificações inseridas na Área de Preservação Permanente na Lagoa do Jacaré.

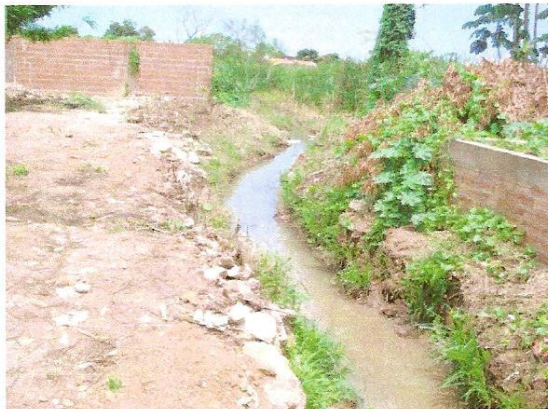
Figura 1 – Curso de águas pluviais.

Conforme análise do Mapa do aglomerado urbano do município de Cuiabá e município de Várzea Grande, no site SEPLAN, a Lagoa do Jacaré apresenta dois cursos d'água, que em vistoria *in loco*, foi constatado que se tratam de canalizações de águas pluviais e conforme informações da moradora Clenir Sampaio de Souza, a mesma autorizou a abertura de uma vala para o escoamento de águas pluviais dentro do seu lote (Figura 1 e Figura 2). Há a possibilidade de haver uma nascente³ dentro da área da lagoa, o curso d'água flui para o Rio Cuiabá através do córrego Jacaré

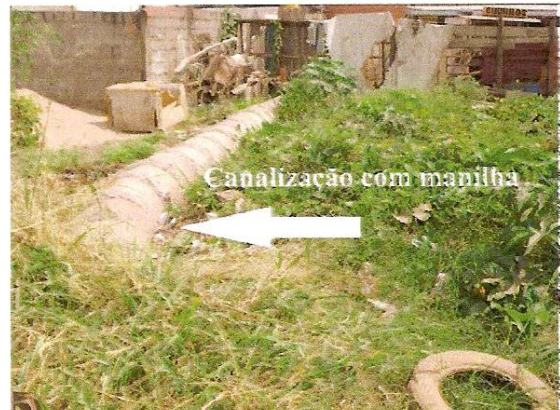
Figura 2 – Canalização de águas pluviais.

• Segundo informação da Sra. Rosalina Maria da Silva Costa, os moradores canalizaram as águas pluviais com manilhas devidos constantes enchentes. No período chuvoso, a lagoa transborda, acontecendo assim o seu retorno pela canalização, (Figura 2 e Figura 18). Em época de maior pluviosidade algumas casas sofrem enchentes tanto de águas pluviais quanto do transbordamento da lagoa, invadindo assim as ruas e as residências próximas. (Figura 19)

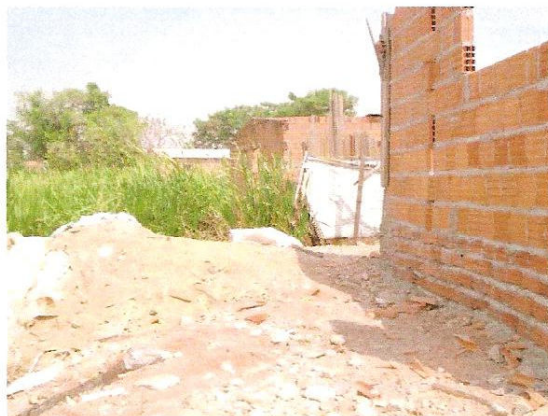
Figura 3 – Aterro com pó de serra.

- As residências foram edificadas de forma irregular em lugares impróprios no entorno da lagoa, sendo esta aterrada pelos moradores locais, com resíduos da construção civil, cacos de telhas e tijolos, resíduos sólidos domésticos, galhos de árvores, pó de serra, entre outros, considerados impróprios para aterro. Esses resíduos sólidos geram gases tóxicos nocivos à saúde. (Figura 3 e Figura 4).

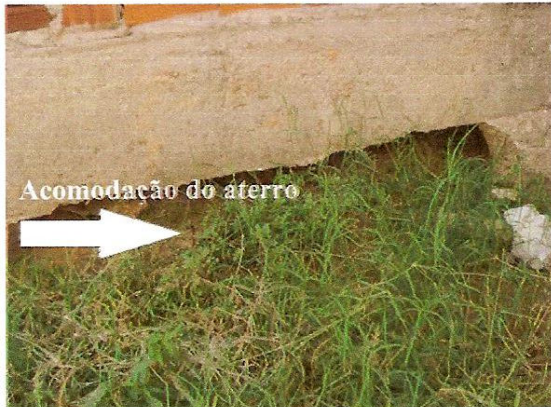
Figura 5- Acomodação do terreno.

• A decomposição do lixo pode gerar bolsões de metano (um gás tóxico e inflamável) e com a ação do tempo este aterro sofre acomodações desestruturando os lotes, levando os moradores ao contínuo reparo no aterramento da área, verificaram-se rachaduras nas paredes em algumas casas vistoriadas. (Figura 5 e Figura 6).

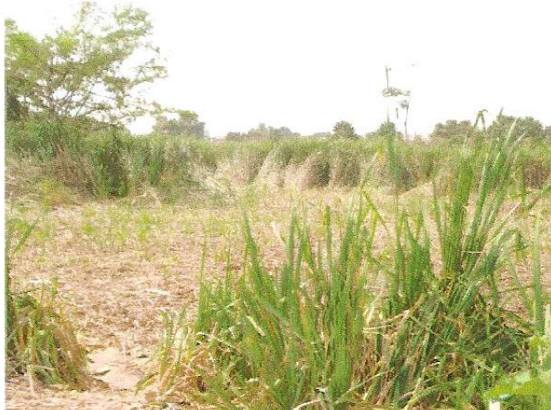
Figura 7 - Retirada da vegetação na região central da lagoa.

• Foi verificado que os moradores continuam a invadir a lagoa com retirada da vegetação e constantes aterros, seja para ampliação dos “terrenos” ou edificações de novas residências, como também aterrando locais já construídos, numa tentativa de evitar inundações nas suas residências. (Figura 7 e Figura 8).

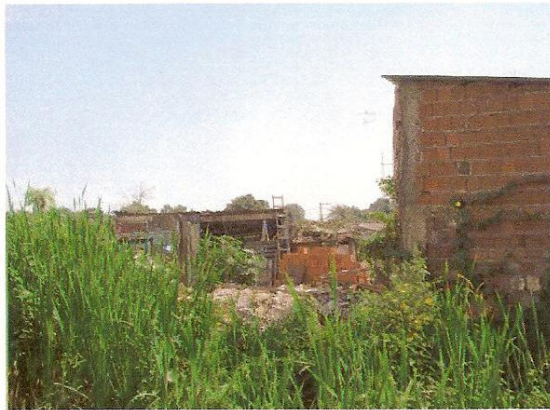
Figura 9 – Lotes com tamanhos desproporcionais.

• Observou-se que o tamanho dos lotes são desproporcionais, fazendo com que alguns deles adentrem mais na área da lagoa do que outros (Figura 9 e Figura 10). As ruas do centro da lagoa também são irregulares, os moradores abriram algumas ruas onde divergem no nome como é o caso da travessa que liga a Rua A com a Rua Menino Milton, onde alguns a denominam de Rua A, outros de Rua Menino Milton (Figura 11).

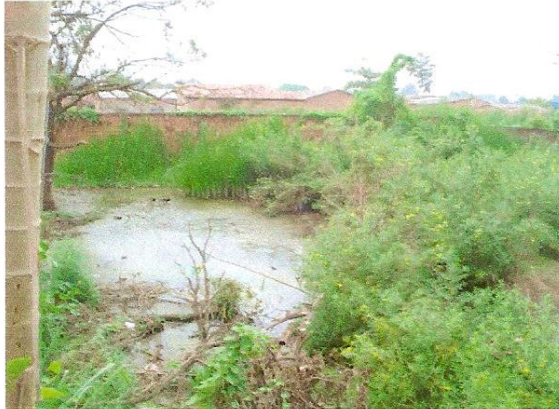
Figura 12 - Porção de água isolada ao fundo da residência.

• Com o contínuo processo de aterramento e a desproporção entre os lotes, uma parte da lagoa sofreu um estrangulamento formando pequenas porções de água isoladas (Figura 15), conforme verificado aos fundos da residência do Sr^a Gisele Bezerra Oliveira, situado na Rua 01, qd 01 lote 06 (Figura 12 e Figura 13), e fundos do lote da Sr^a Luciene Pereira Moraes onde existe somente o alicerce de uma obra situada na Rua Menino Milton (Figura 14).

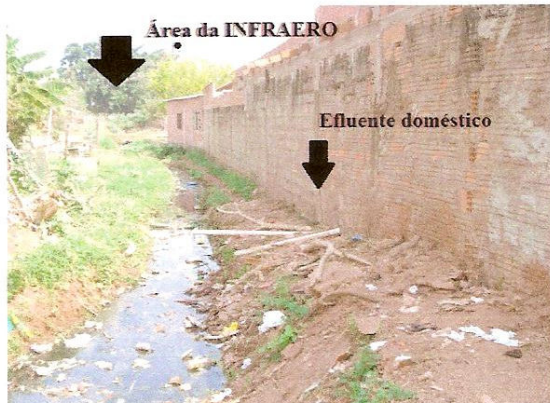
Figura 20 – Lançamentos de efluentes domésticos in natura no córrego, através de canos de pvc,.

• Os moradores lançam os efluentes sem tratamento diretamente na lagoa da qual foi possível constatar canalização diretamente das residências. Esses dejetos causam a contaminação da água, do solo e a disseminação de doenças, ocasionando problemas de saúde aos moradores e degradação ambiental. (Figura 20 e Figura 21).

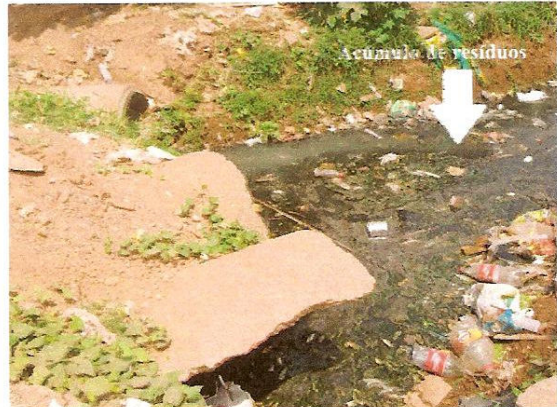
Figura 21 – Resíduos sólidos no córrego jacaré.

• Foi possível constatar que o Córrego Jacaré encontra-se poluído devido ao acúmulo de resíduos sólidos e o lançamento de efluentes domésticos.

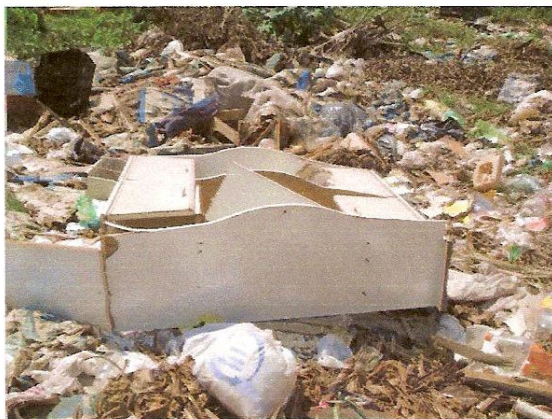
Figura 22 – Acúmulo de lixo no local.

• Alguns moradores relataram que não é constante a coleta de resíduos sólidos, sendo assim alguns destes moradores lançam estes resíduos na lagoa, outros deixam acumular no quintal e alguns queimam. Havia resquícios de uma placa alertando que é proibido jogar lixo e aterro na área de APP caracterizando crime ambiental.

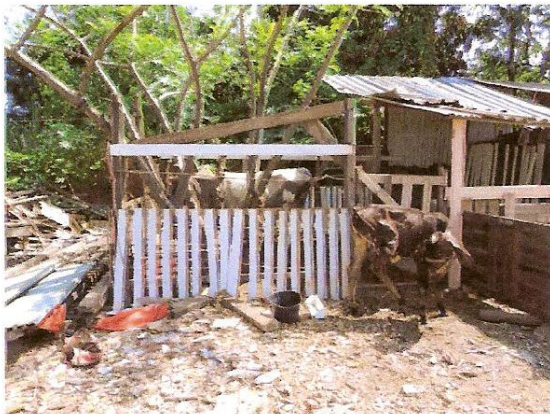
Figura 26 – Criação de Bovinos.

• Foi verificada a presença de criação de bovinos próxima a Lagoa (Figura 26), na residência do Sr Francisco Amario residente na travessa que liga a Rua Menino Milton com a rua A, infringindo o Art. 125 da Lei 1386/94 que dispõe sobre o Código de Postura do Município de Várzea Grande, também foi observado que o lote adentra na lagoa sendo constatada a presença de água no local (Figura 27).
